## ***Ichtyologický průzkum Hamerského potoka u obce Jindřiš***

### ***Orientační posouzení technického řešení a potenciální funkčnosti místního rybího přechodu***

Zpracovali: Mgr. David Fischer, RNDr. Pavel Vlach, Ph.D.

Voluš (Blovice), listopad 2011

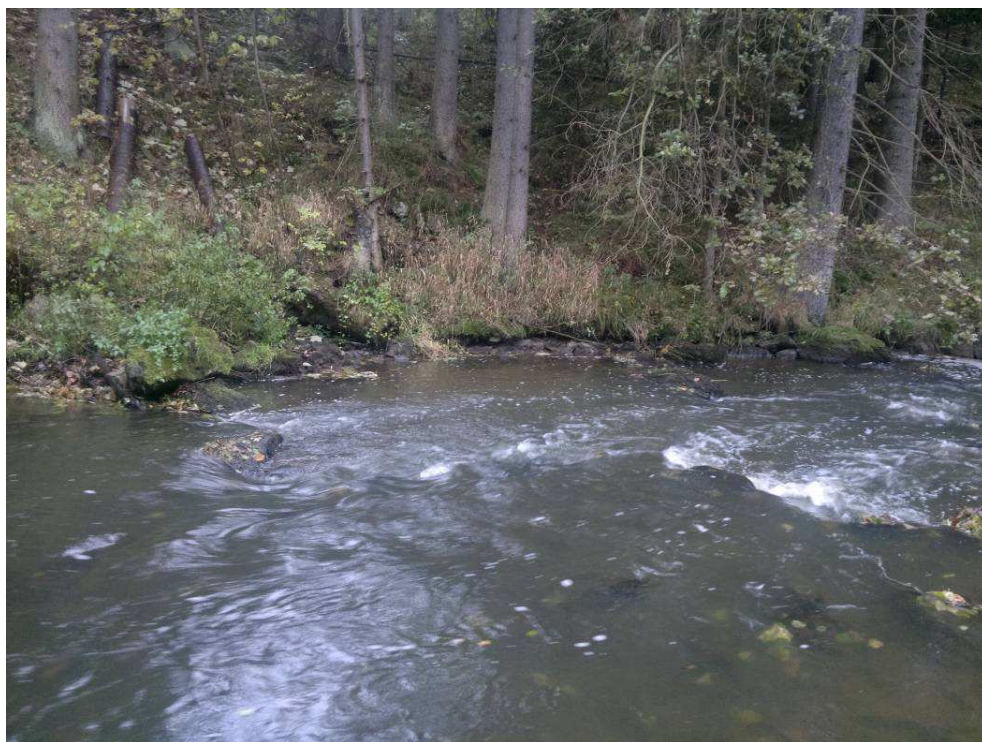
Úsek navazuje na vzduť v nadjezí. Jedná se o přímou přírodní část toku s kamenitým dnem, v příbřeží se pak místy ukládají písčité sedimenty. Dno je pokryto jemným sedimentem (původem z rybníků?). Tok má poměrně uniformní šířku a je zahlouben cca 1 m pod úroveň okolní nivy. Břehy jsou místy strmé, místy podezleté. Střídají se zde mělké peřejnaté úseky s hlubšími proudnými partiemi. Voda je podkalená (průhlednost kolem 50 cm). V lemu toku rostou vzrostlé olše, vtroušeně i duby (*Quercus* sp.), jejichž kořeny často zasahují do vody. Na levobřeží navazuje příkrý svah porostlý převážně vzrostlými smrky (*Picea abies*), pravobřeží pak tvoří luční porost se dvěma umělými tůňmi.

**Obr. 4: Hamerský potok – charakter úseku 2. Foto: D. Fischer.**

**Obr. 5: Hamerský potok – charakter úseku 2. Foto: D. Fischer.**

**Obr. 6: Hamerský potok – charakter úseku 2. Foto: D. Fischer.**

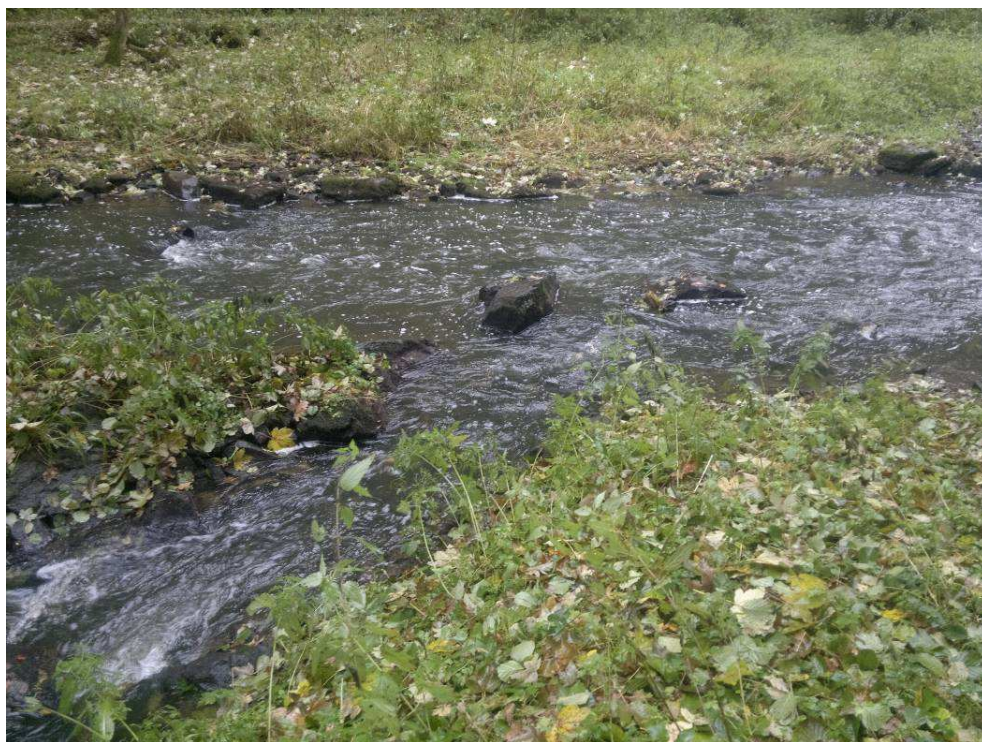
**Obr. 8: Hamerský potok – vstup do rybího přechodu. Foto: D. Fischer.**

**Obr. 9: Hamerský potok – vstup do rybího přechodu. Foto: D. Fischer.**

**Obr. 10: Hamerský potok – vstup do rybího přechodu. Foto: D. Fischer.**

- + bypass je dostatečně dlouhý a má vyhovující podélný spád. V převážné většině trasy má i prakticky optimální přírodní charakter
- bylo zjištěno nevyhovující řešení vstupu do přechodu (malá hloubková a proudová diverzita, nedostatečný vábící proud) – viz obr. 8 – 10.
- část koryta u výstupu z přechodu je nevyhovující (vybetonované technické koryto se silným proudem, relativně malou hloubkou a nulovou úkrytovou kapacitou (chybí proudový stín apod.)) – viz obr. 14

### 1. Úpravy v oblasti vstupu do přechodu (v podjezí)

Je třeba zvýšit proudovou a hloubkovou diverzitu vstupu do bypassu a především pak upravit proudnici pod jezem tak, aby vyústění rybího přechodu lákalo ryby ke vstupu (ryby jsou sem vábeny právě proudem). Toho lze dosáhnout např. částečným přehrazením hlavního koryta skládanou hrázkou. V současné situaci, kdy je rybí přechod zaústěn zhruba patnáct metrů pod jezovým tělesem a není zde prakticky žádný vábící proud je pravděpodobné, že je objekt rybami využíván jen velmi sporadicky a spíše náhodně (není jimi nalezen).

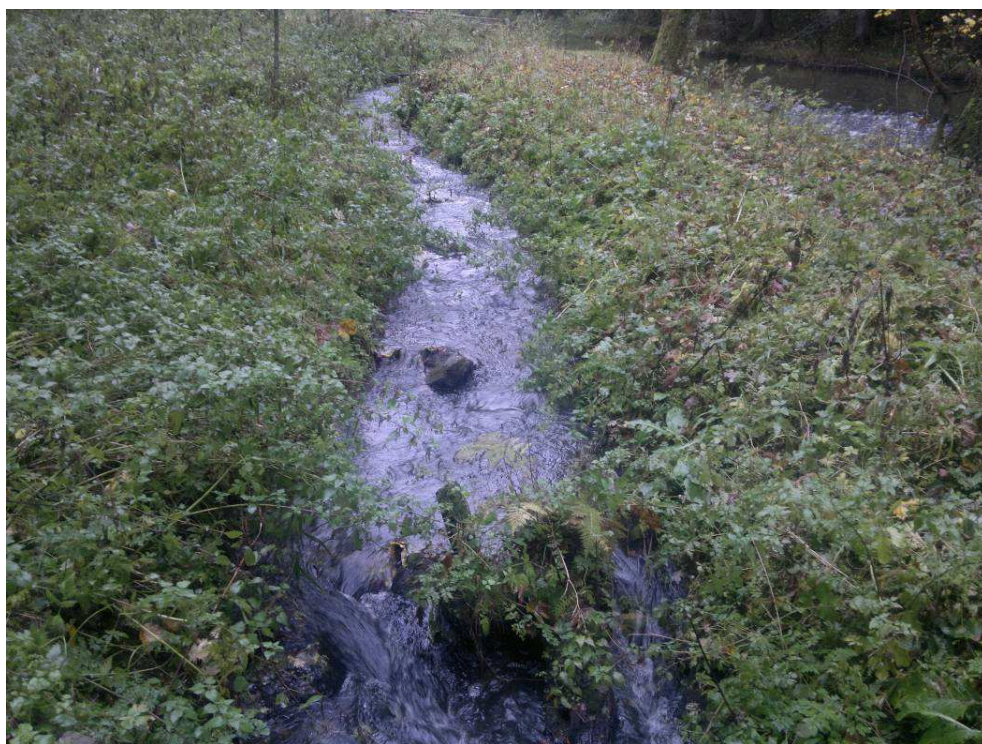
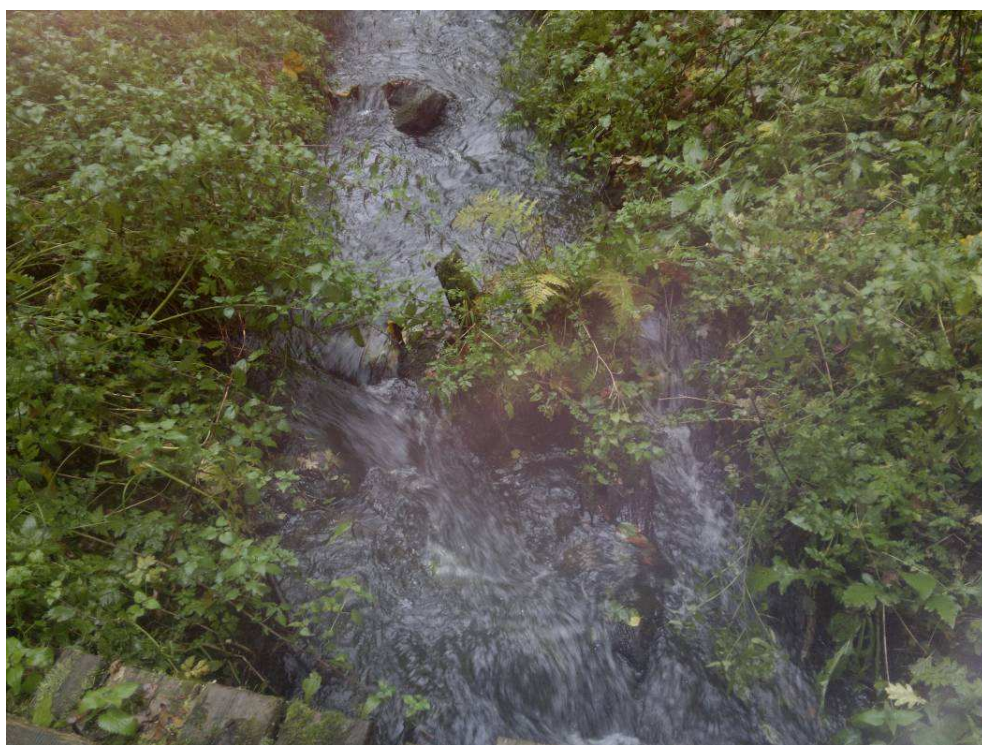
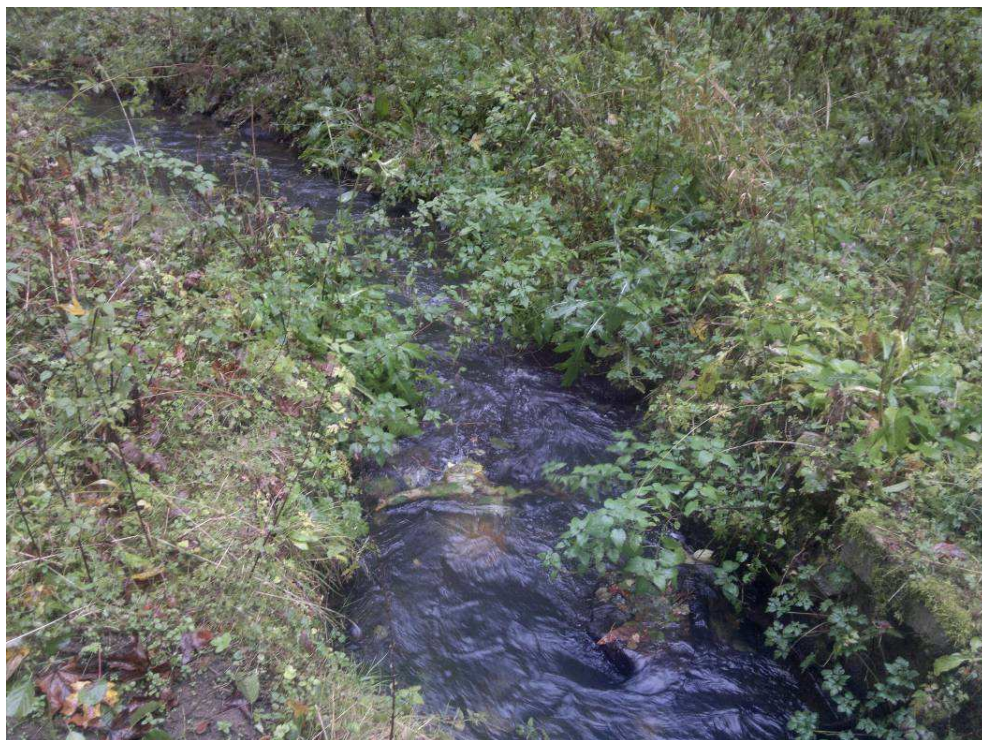
Rybí přechod typu bypass situovaný do levého břehu Hamerského potoka. Jedná se v převážné většině trasy o koryto přírodního charakteru o šířce do 150 cm. Dno je kamenité, v korytě jsou napadány větve a zasahuje do něj okolní bylinná vegetace. Proud v rybím přechodu je poměrně silný, nicméně je „rozbíjen“ členitým dnem. Zaústění do podjezí (cca 15 m pod jezem) je mělké a vzhledem ke značnému rozdílu v síle proudu v Hamerském potoce a v bypassu zde zřejmě chybí patřičný vábíci efekt. Před ústím do nadjezí je koryto přechodu nevhodně opevněno, má hladné dno s malou hloubkou a silným proudem a prakticky tak postrádá jakoukoliv diverzitu. Pro některé vodní organismy tak představuje tento úsek pouze velmi složitě překonatelnou (popř. nepřekonatelnou) bariéru.

**Obr. 11: Hamerský potok – charakter trasy rybího přechodu. Foto: D. Fischer.**

**Obr. 12: Hamerský potok – charakter trasy rybího přechodu. Foto: D. Fischer.**

**Obr. 13: Hamerský potok – charakter trasy rybího přechodu. Foto: D. Fischer.**

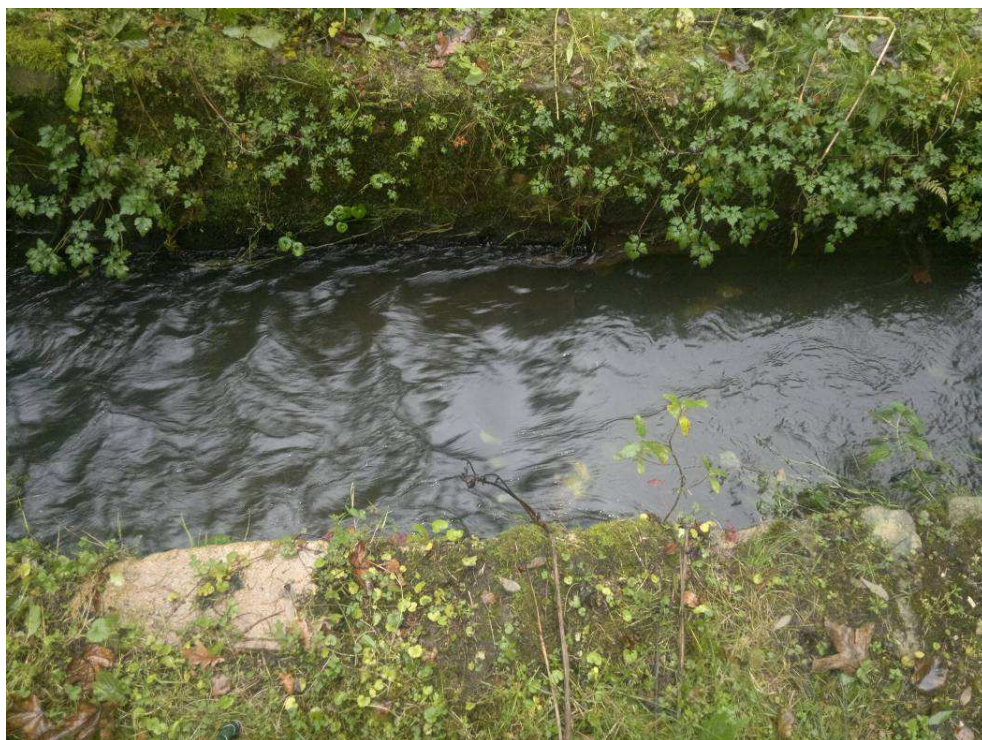
**Obr. 14: Hamerský potok – charakter trasy rybího přechodu – nevhodně řešená část při výstupu v nadjezí. Foto: D. Fischer.**

**2. Úpravy morfologie koryta v oblasti vyústění bypassu v nadjezí.** Betonová část koryta s hladkým dnem musí být buďto nahrazena přírodním korytem nebo alespoň osazena prvky rozbíječícími proud, vytvářejícími proudový stín apod.
